# 天津市自强化化工厂地块 风险评估报告

项目单位：天津渤化资产经营管理有限公司

报告编制单位：天津生态城环境技术股份有限公司

编制日期：二〇一九年五月

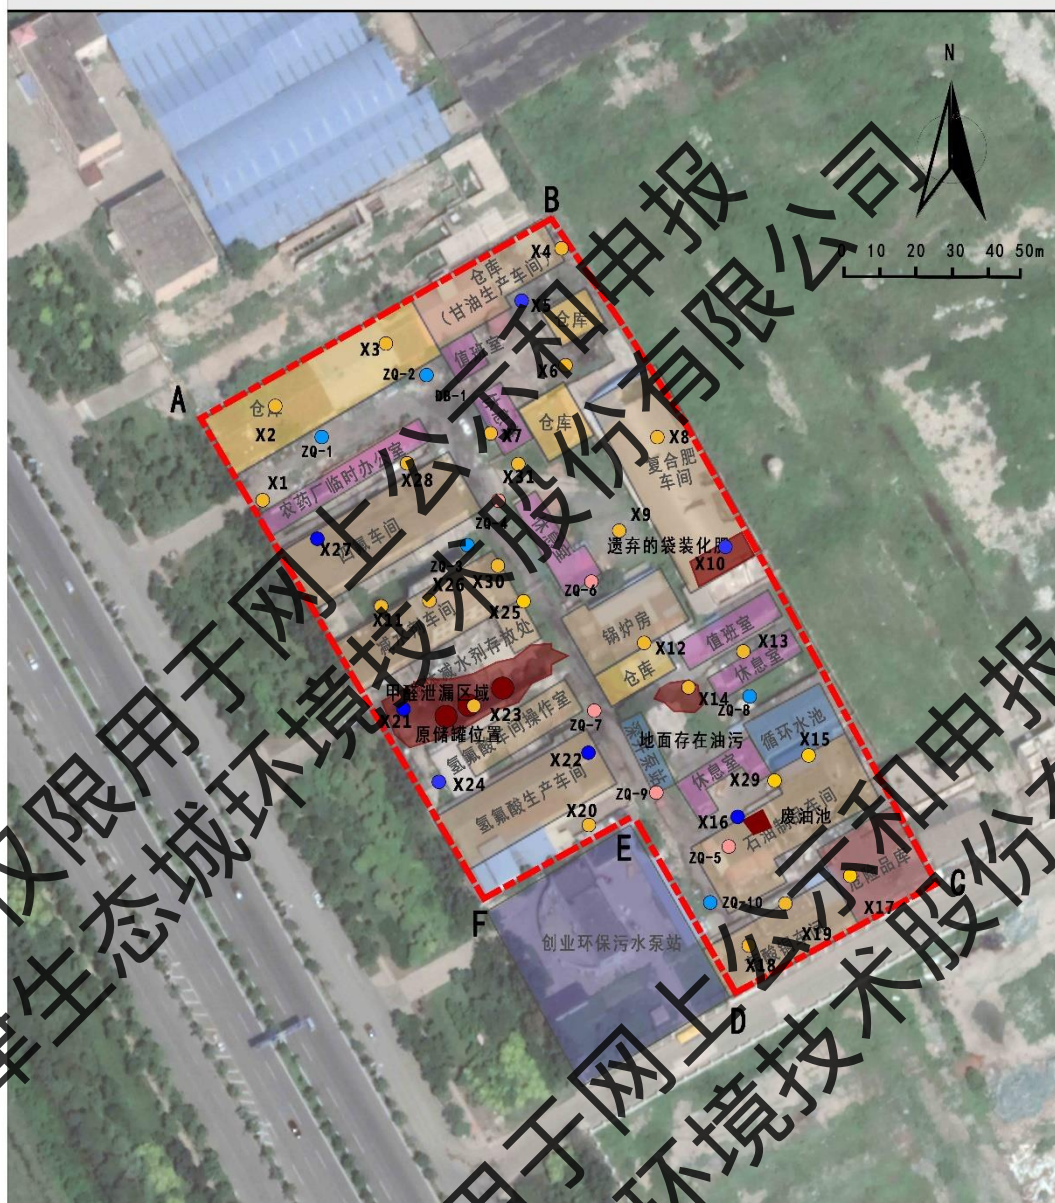
图 2.1-1 初步调查和详细调查采样点位布置图

初步调查兼顾系统随机布点法和专业判断布点法，共布设 10 个土壤采样点和 5 个地下水采样点（其中 3 个为组井），送检 52 个土壤样品（不含平行样）和 8 个地下水样（不包括平行样），此外在地块内北侧排水井采集 1 个地表水样品和地块西南侧采集 1 个残余废弃物样品检测残余废弃物浸出液的相关指标。上述样品均检测 pH、重金属 12 项（镉、铜、汞、镍、铬、锰、钒、钨、钼、钴、钨、铍、锆）、六价铬、VOCs、SVOCs（包括有机磷和有机氯农药）、TPH 和氰化物等指标。

详细调查土壤针对初步调查的超标点位 ZQ1、ZQ2、ZQ3、ZQ4、ZQ5、ZQ7、ZQ8、ZQ9、ZQ10 周边需要进行布点，以确定污染范围；初步调查未进入的重点区域需要重点关注，进行布点检测；详细调查踏勘时，新发现的储罐存放位置和地下污油池是需要重点关注的污染区域，需要布点调查。地下水重点关注的原车间位置布设地下水监测井，根据初步调查结果上层滞水和潜水均存在超标样品，需要建组井，监测不同深度地下水的污染情况。详细布点时采用专业判断布点法，共布设 31 个土壤监测点位和 7 个地下水监测点位（7 个均为组井），检测指标包括 10 种重金属（铅、砷、镉、铜、汞、镍、六价铬、铬、锌、镉）、VOCs、SVOCs、石油烃（C<sub>10</sub>~C<sub>40</sub>）、pH、氰化物和氟化物。
